- 1.0 Produkte – Stand der Technik – Produktmängel – Lebensdauer
- 2.0 Produkterfahrungen: Hochpolymere Kunststoffabdichtungen
- 3.0 Produkterfahrungen: Bitumenabdichtungen

## **1.0 Produkte – Stand der Technik – Produktmängel – Lebensdauer**

Autor Dipl.Ing. Architekt Jens Drefahl

Öffentlich bestellter und vereidigter Dachsachverständiger der IHK-Berlin

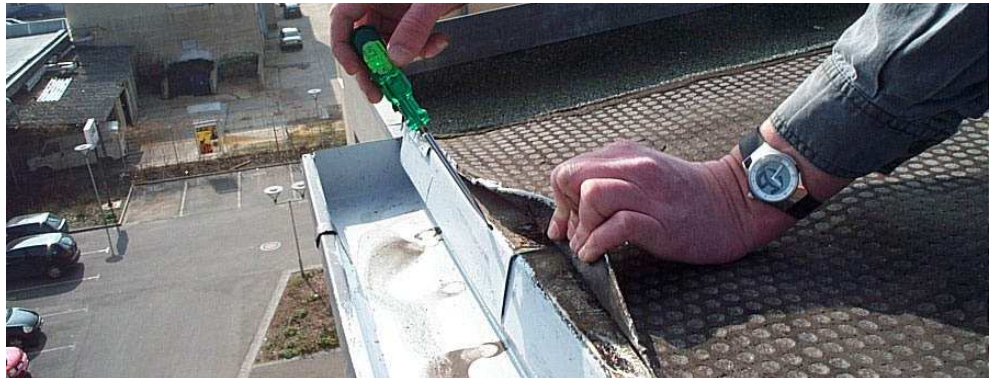
Säure-Lochfraß bei Zink durch FPO-Bahn (Rowalin)

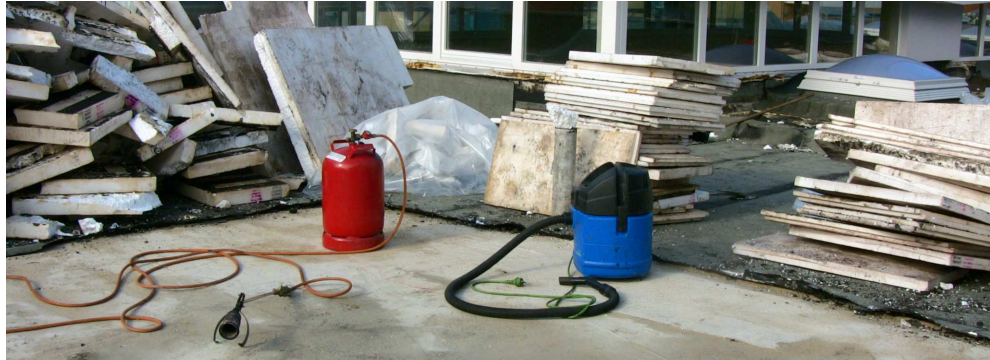
- Die Sondermüll-Entsorgung der dickschichtigen Bitumenabdichtungen ist massenintensiv und teuer. (Foto: Abriss Neuaufbau nach Leckage)

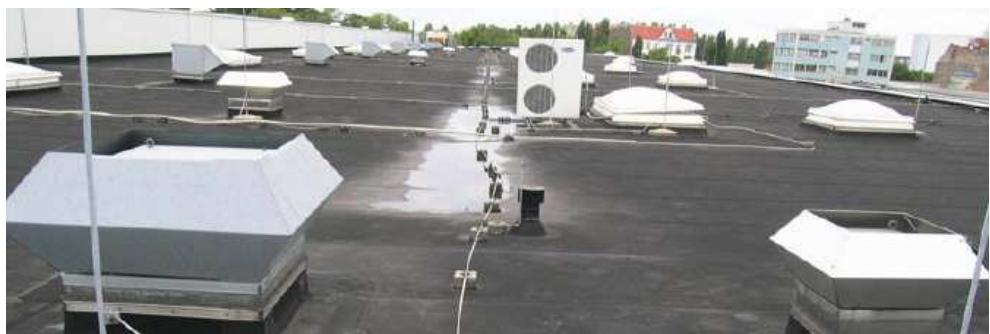
**Bemerkenswert:** Bei einer im Zuge einer Veräußerung eines Logistikzentrums durchzuführenden Zustandsbewertung oberhalb einer hochpolymeren ECB-Kunststoffabdichtung (NBC) mit einer Liegezeit von ca. 20 Jahren konnte eine Restlebensdauer von > 15 Jahren bescheinigt werden (Foto unten).

Die Erwerberstrategie, den Kaufpreis wegen der Dachliegezeit um rund 0,9 Mio. € zu mindern wurde damit abgewehrt. Nachgearbeitet wurden lediglich diverse vom SV beanstandete/angewiesene Anschlüsse mit einem Aufwand von rund 14.000 €.

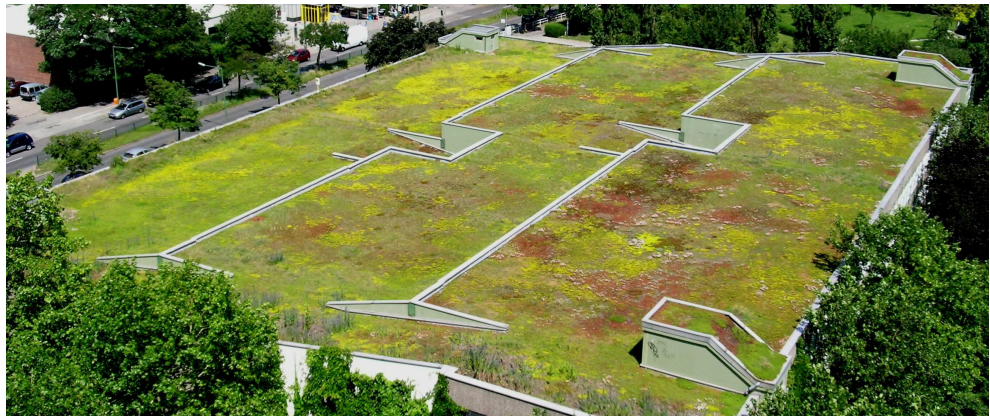
Von einem Mehrfach-Multiplikator der Lebenserwartung – möglicher Weise bis zur Bauwerks-Lebensdauer – ist bei einer geschützten Verlegung durch pflegefreie Schutzbegrünungen auszugehen. (Foto: Pflegefrei und dicht – ECB- seit 1989)

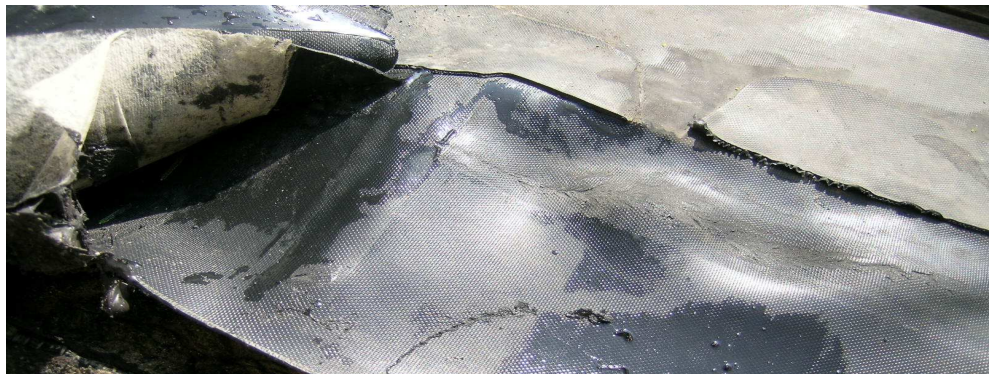
EPDM: Undichtigkeiten unterhalb Reparaturversuch

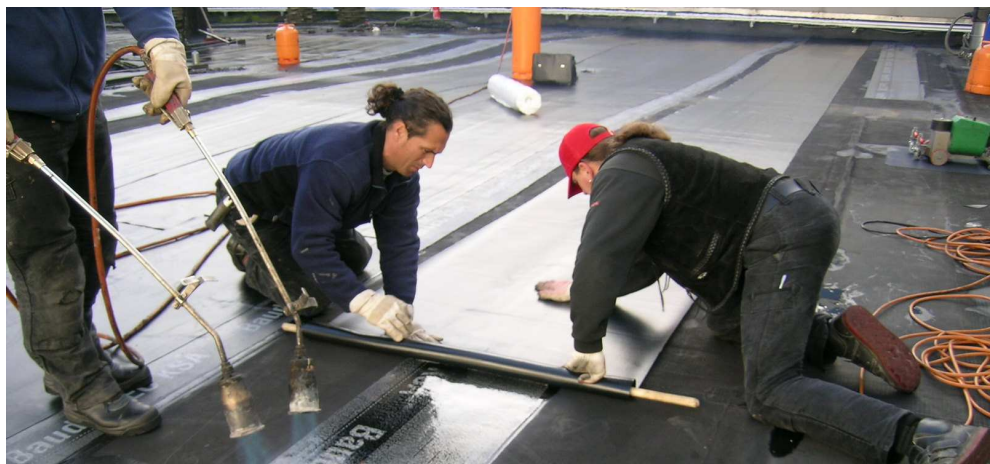
**Report:** Ca. 5.000 m<sup>2</sup> Dachflächen zeigten nach einer Liegezeit von 1 bis 3 Jahren sich öffnende Nahtverschweißungen, die wg. problematischer Produkteigenschaften nicht materialhomogen reparabel waren (unverschweißbare Struktur-erstarrung durch Vernetzung).

Wegen weiterhin sich öffnender Nähte des sog. „Hochwertproduktes“ (VEDAG) wurden ca. 1.500 m<sup>2</sup> nochmals mit einem VEDAPLAN-Nachfolgeprodukt komplett überdichtet. Nach weiteren 2 Jahren zeigten sich annähernd gleiche Mängel. Die Nähte ließen sich mühelos - ohne Materialbruch neben der Naht - in der Überlappung aufziehen.

Aufgrund Irreparabilität erfolgte wg. anstehender Veräußerung eine komplette Neuüberdichtung mit Wolfin IB nach einem vom Autor entwickelten Sanierungsverfahren (Foto).

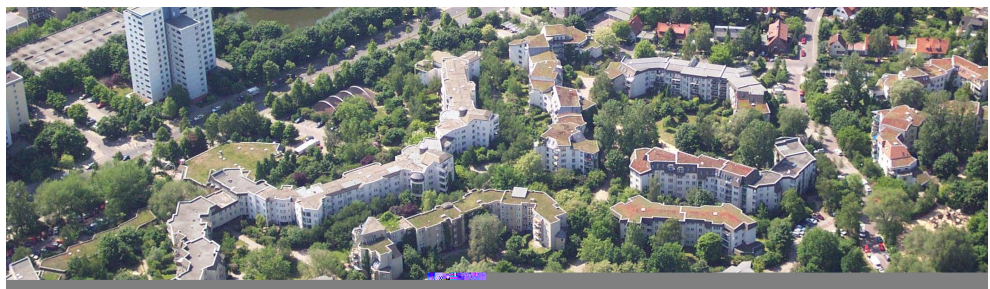
Hohe Wertstellung bei Objektveräußerung unter Schutzbegrünungen. Befriedigende bis ausreichende Wertstellung bei freibewitterter Verlegung. (Foto: 15.000 m<sup>2</sup> ECB-Abdichtung 1988-1993, pflegefrei schutzbegrünt)

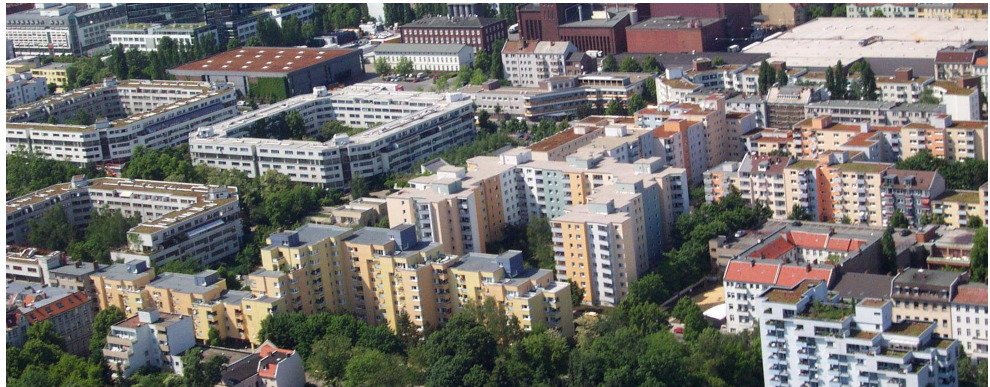
(Foto: 30.000 m<sup>2</sup> ECB-Abdichtung 1988-1993, pflegefrei schutzbegrünt)

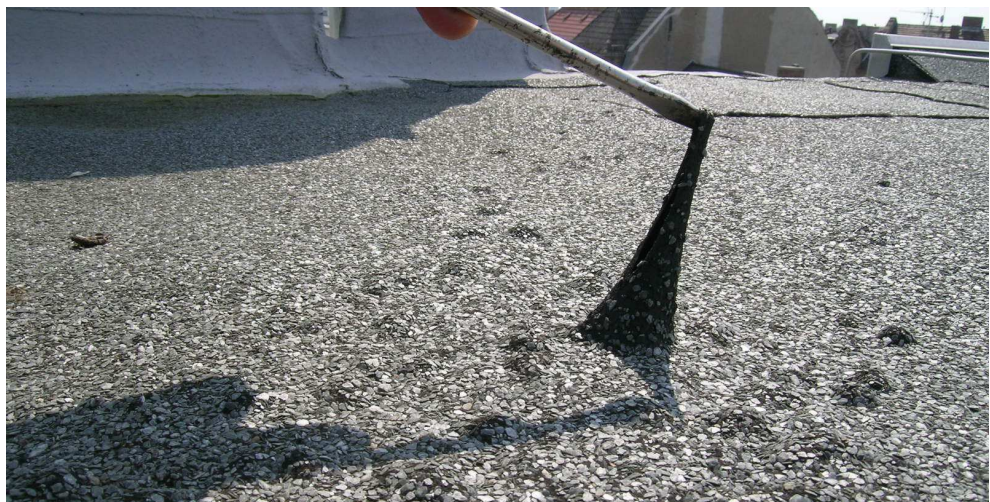
Blasen-Pockenbildung bei neu verlegter Polymerbitumenbahn

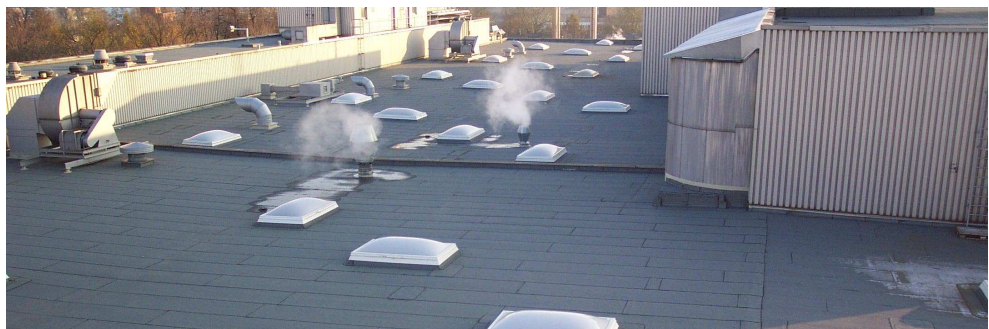
**Kurios:** Die Qualität der Bahnenware wurde zwar verbessert. Nicht spürbar verbessert wurde jedoch die Qualität der Naht- und Anschlussverschweißungen. Im Gegenteil: Aufgrund fehlender schweißbarer Bitumendeckmassen erhöhte sich die Nahtproblematik bei diversen Polymerbitumen-Dichtbahnprodukten (si. Abb. unten: BMW-Werkhallen: Komplett-Überdichtung wg. aufgehender Kopfstoßnähte)

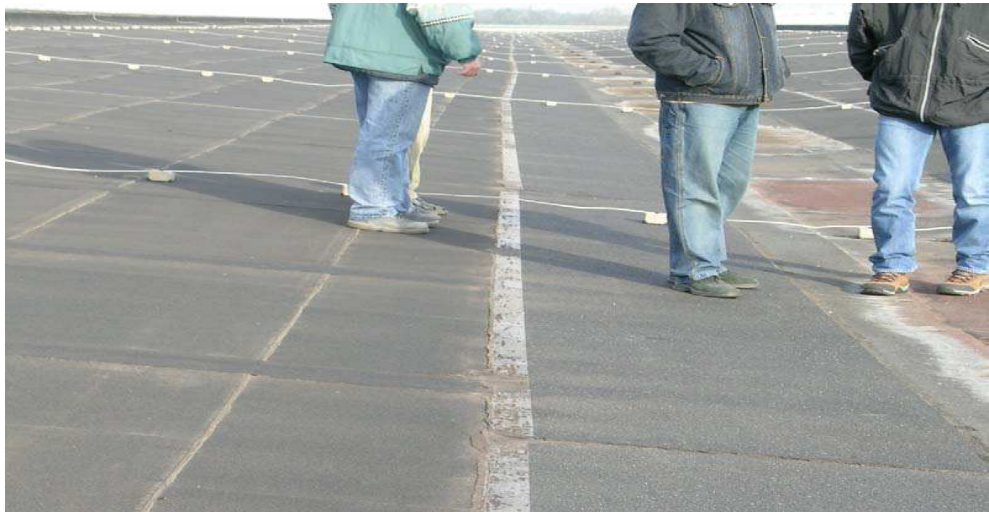
Bei einer im Gerichtsauftrag untersuchten Werkhalle mit Polymerbitumenbahnen mit ca. 10.000 m<sup>2</sup> (Hennigsdorf) öffneten sich ca. 50 % der Längs- und Quernähte einer Neueindichtung. Eine komplette Überdichtung war erforderlich. Der Ausführer wurde insolvent.

Nahtprobleme mit Kunststoff modifizierten Bitumenbahnen. Ca. 50 % der Nähte öffneten sich

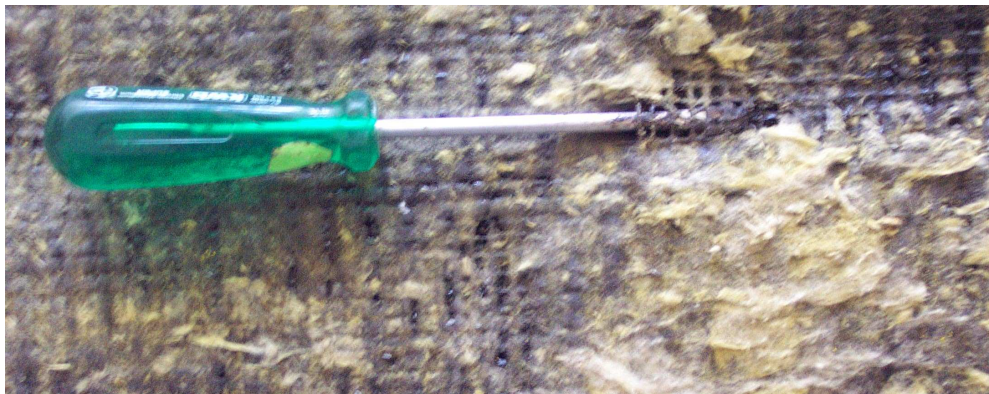
Besonders diese - in der Materialstärke abgemagerten - Polymerbitumen-Unterlagsbahnen haben sich als unterliegende Dichtbahn bei der Herstellung der Dicht-Anschlüsse als höchst mangelanfällig erwiesen, da die äußerst dünn-schichtigen Bitumen-Decklagen sich bei einem üblichen Flämmereinsatz bzw. Warmgaszuführung beim Verschweißen der Oberlagsbahn (dies ist bei Anschlüssen/Rohrdurchdringungen immer der Fall) als nicht standfest erwiesen und abschmolzen.

Reste einer beim Flämmerverschweißen der Oberlagsbahn verbliebenen Kaltselbstklebahn
