Korrumpierte Körper entfernen

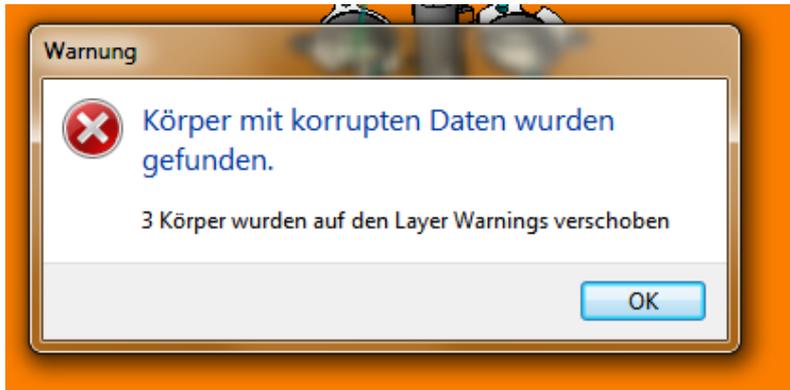
Fehlerhinweis:

1. Wie im Bild oben als Beispiel beschrieben, werden die Körper auf den Warnings-Layer verschoben. Schaut man in den Layer hinein, wird man sie nicht finden. Das hat den Grund, dass es sich um Flächen handelt, deren Randbedingungen nicht vom System erkannt bzw. berechnet werden können.
2. Danach suchen und erkennen kann man diese mit 2 Funktionen:
 - 2.1 Zum einen geht man auf den Layer mit der rechten Maustaste und man bekommt folgendes Angezeigt:

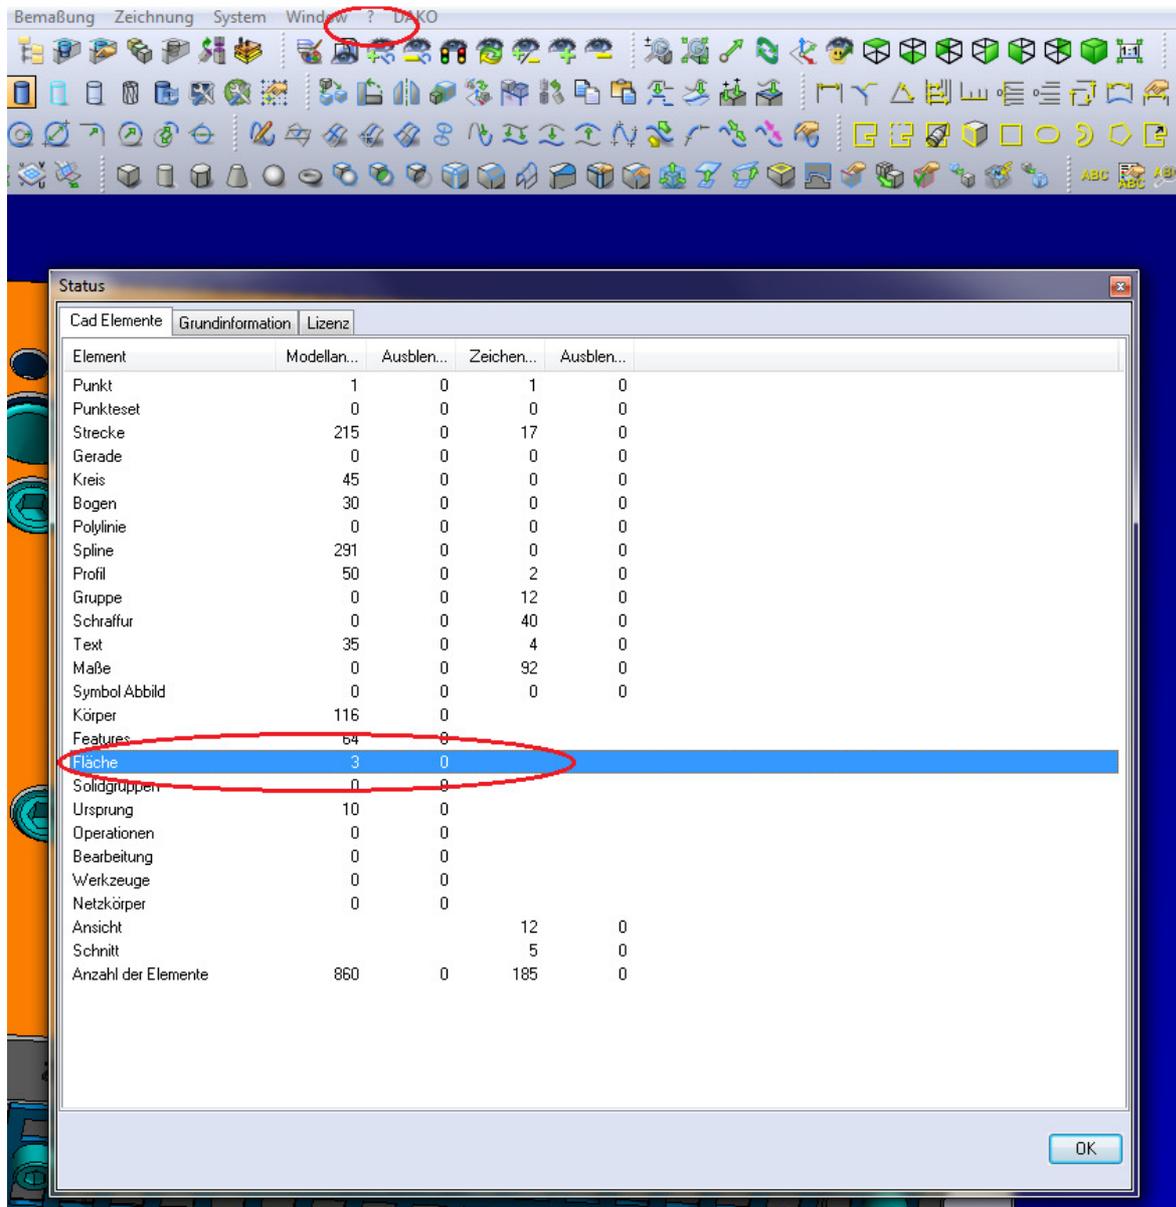
2.2 Das vergleicht man mit dem Status, der ist unter „? → Status“ in der oberen Menüleiste zu finden. Dort findet man die Anzahl der Elemente unter Flächen wieder:

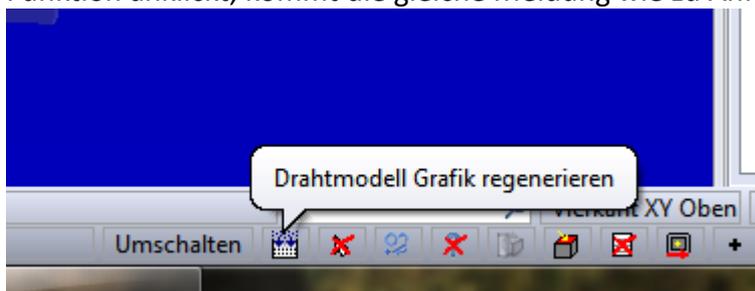
2.3 Und oder mit der Funktion „Drahtmodell Grafik regenerieren“. Wenn man diese Funktion anklickt, kommt die gleiche Meldung wie zu Anfang.

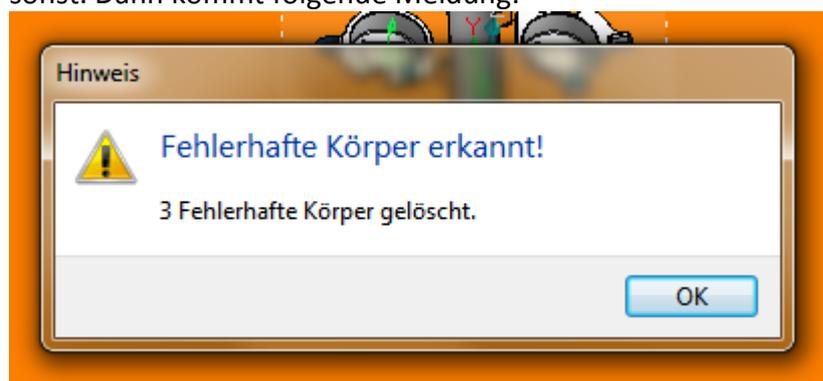
2.5 Jetzt die Fehlerhafte Datei öffnen. Der Ladevorgang dauert etwas länger als sonst. Dann kommt folgende Meldung:

2.6 Nun die Datei abspeichern, den Haken aus der Konfigurationsdatei wieder heraus nehmen, Visi schließen, neu starten und Datei wieder öffnen. Fehler müsste beseitigt sein.
