Ich habe ein Problem mit einer Gewindedarstellung auf meinen Zeichnungen (mehrere Zeichnungen).

Das Gewinde tritt in einer Bohrung aus und das scheint das Problem bei Inventor 2021 zu sein. Ich habe

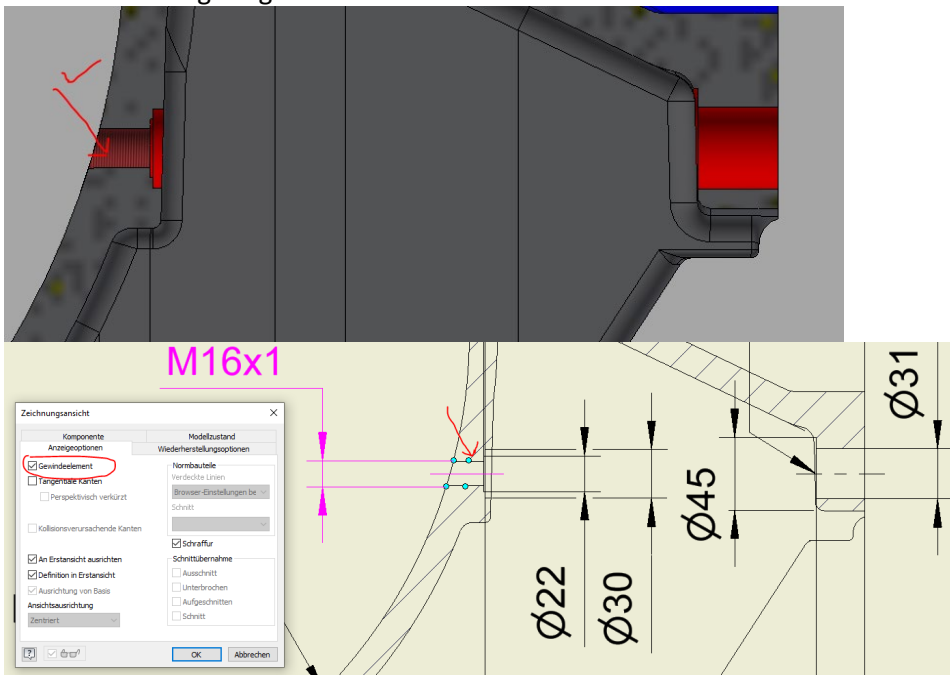
Schneide ich das Gewinde durch (so soll es sein) dann wird in der Zeichnung kein Gewinde angezeigt. Hier wird das Gewinde kpl. Durchgehend dargestellt. Hier wird keine Gewindelinie angezeigt.

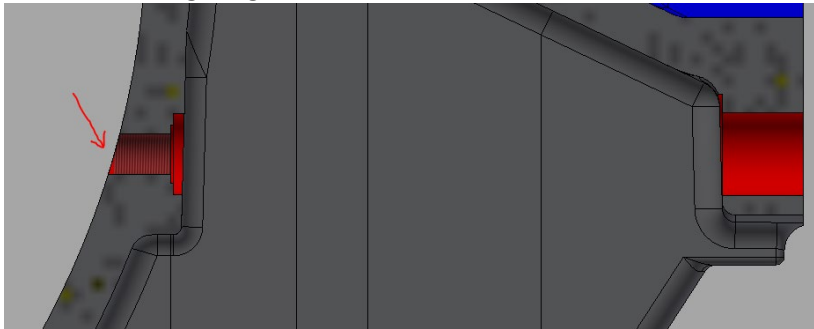
Ist das Gewindeende zur Hälfte drin und die andere Hälfte draußen wird das Gewinde wieder dargestellt.

Hier wird das Gewinde dargestellt ist aber nicht durchgeschnitten. immer noch angezeigt.

Jetzt wird das Gewindelinie

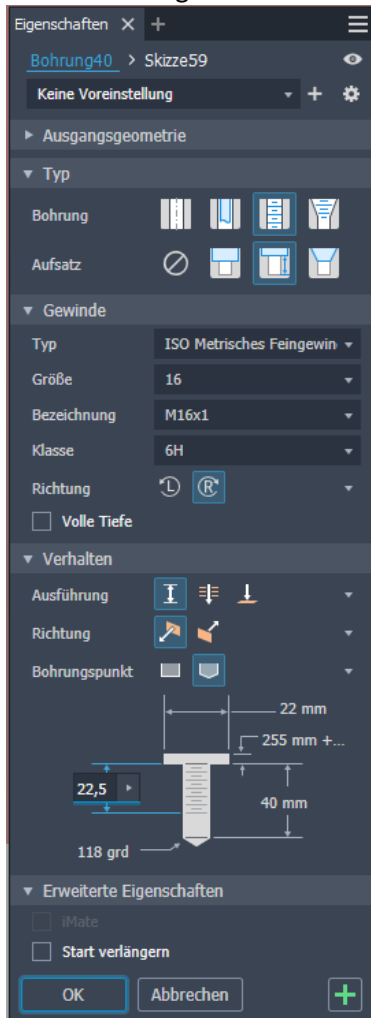
Das ist der eingestellte Gewinde-Dialog
