Getriebepaar-Definition

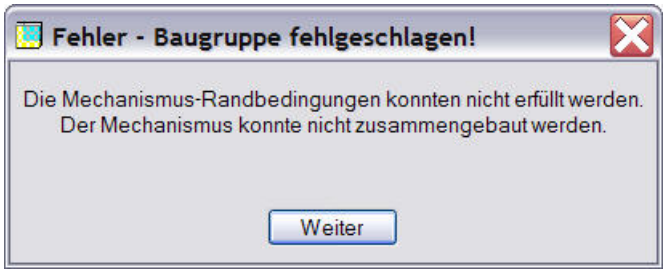
Auch bei der Getriebepaarverbindung über Ritzel & Zahnstange sind nun vermehrt Probleme beim Baugruppen Zusammenbau aufgetreten. Der Grund dafür liegt auch hier in der nur geringen Steigung von 2mm. Sobald die Steigung auf einen Wert ≥ 5 gesetzt wird lässt sich die Baugruppe Problemlos zusammenbauen. Siehe nachfolgende Meldung.

Bei Zahnstangenverhältnis 2mm/rev

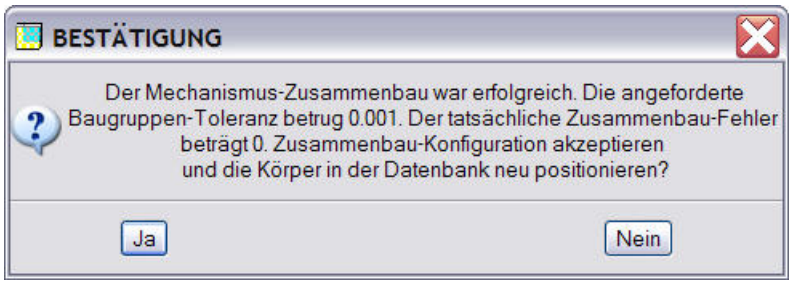
Bei Zahnstangenverhältnis ≥ 5 mm/rev
