- 1.0 Produkte – Stand der Technik – Produktmängel – Lebensdauer
- 2.0 Produkterfahrungen: Hochpolymere Kunststoffabdichtungen
- 3.0 Produkterfahrungen: Bitumenabdichtungen

## **1.0 Produkte – Stand der Technik – Produktmängel – Lebensdauer**

Autor Dipl.Ing. Architekt Jens Drefahl

Öffentlich bestellter und vereidigter Dachsachverständiger der IHK-Berlin

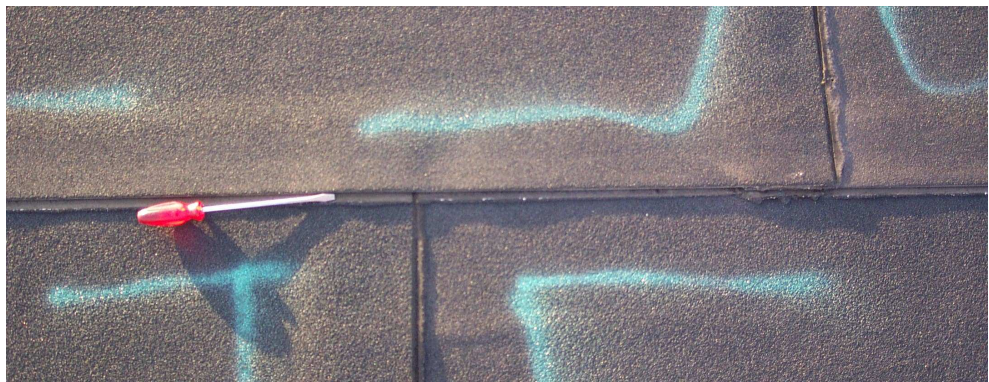
Selbst minimale Feuchteinschlüsse zwischen den Bahnen (Tauwasser, undichte Nähte-Anschlüsse) können nicht austrocknen bzw. ausdiffundieren. Die Folge sind die bekannten dichtungszerstörenden bitumentypischen Blasenbildungen (Bild unten: Mehrlagige Bitumenabdichtung mit Beschichtungs-Reparaturversuch)

- Totalabriss mit Neuaufbau
- Neuüberdichtung mit diffusionsoffenen hochpolymeren Kunststoffdichtungen mit Lochperforation der von Feuchteinschlüssen betroffenen Bitumenlagen.

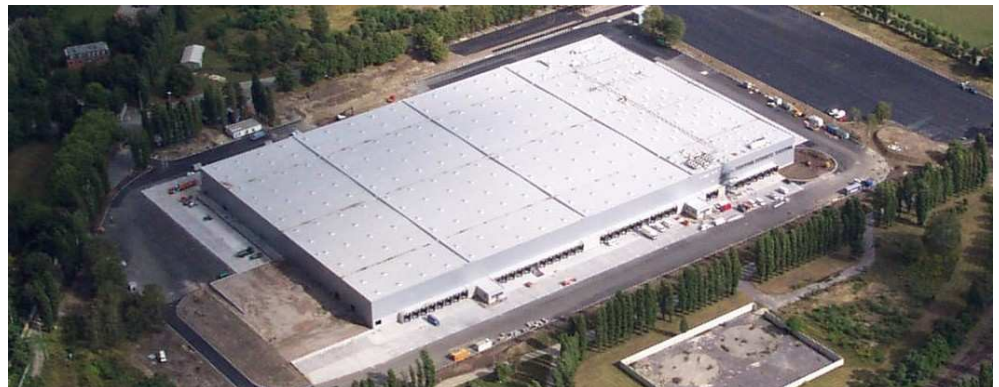
**Report:** Gute Verschweißbarkeit. Mängel i.d.R. verlegebedingt. Produktmängel bei Objektbewertungen nach Liegezeiten > 17 Jahren nicht erkennbar (Restlebensdauer ca. 15 Jahre). Ausreichend (mit vertretbarem Aufwand) langzeit-reparabel.
