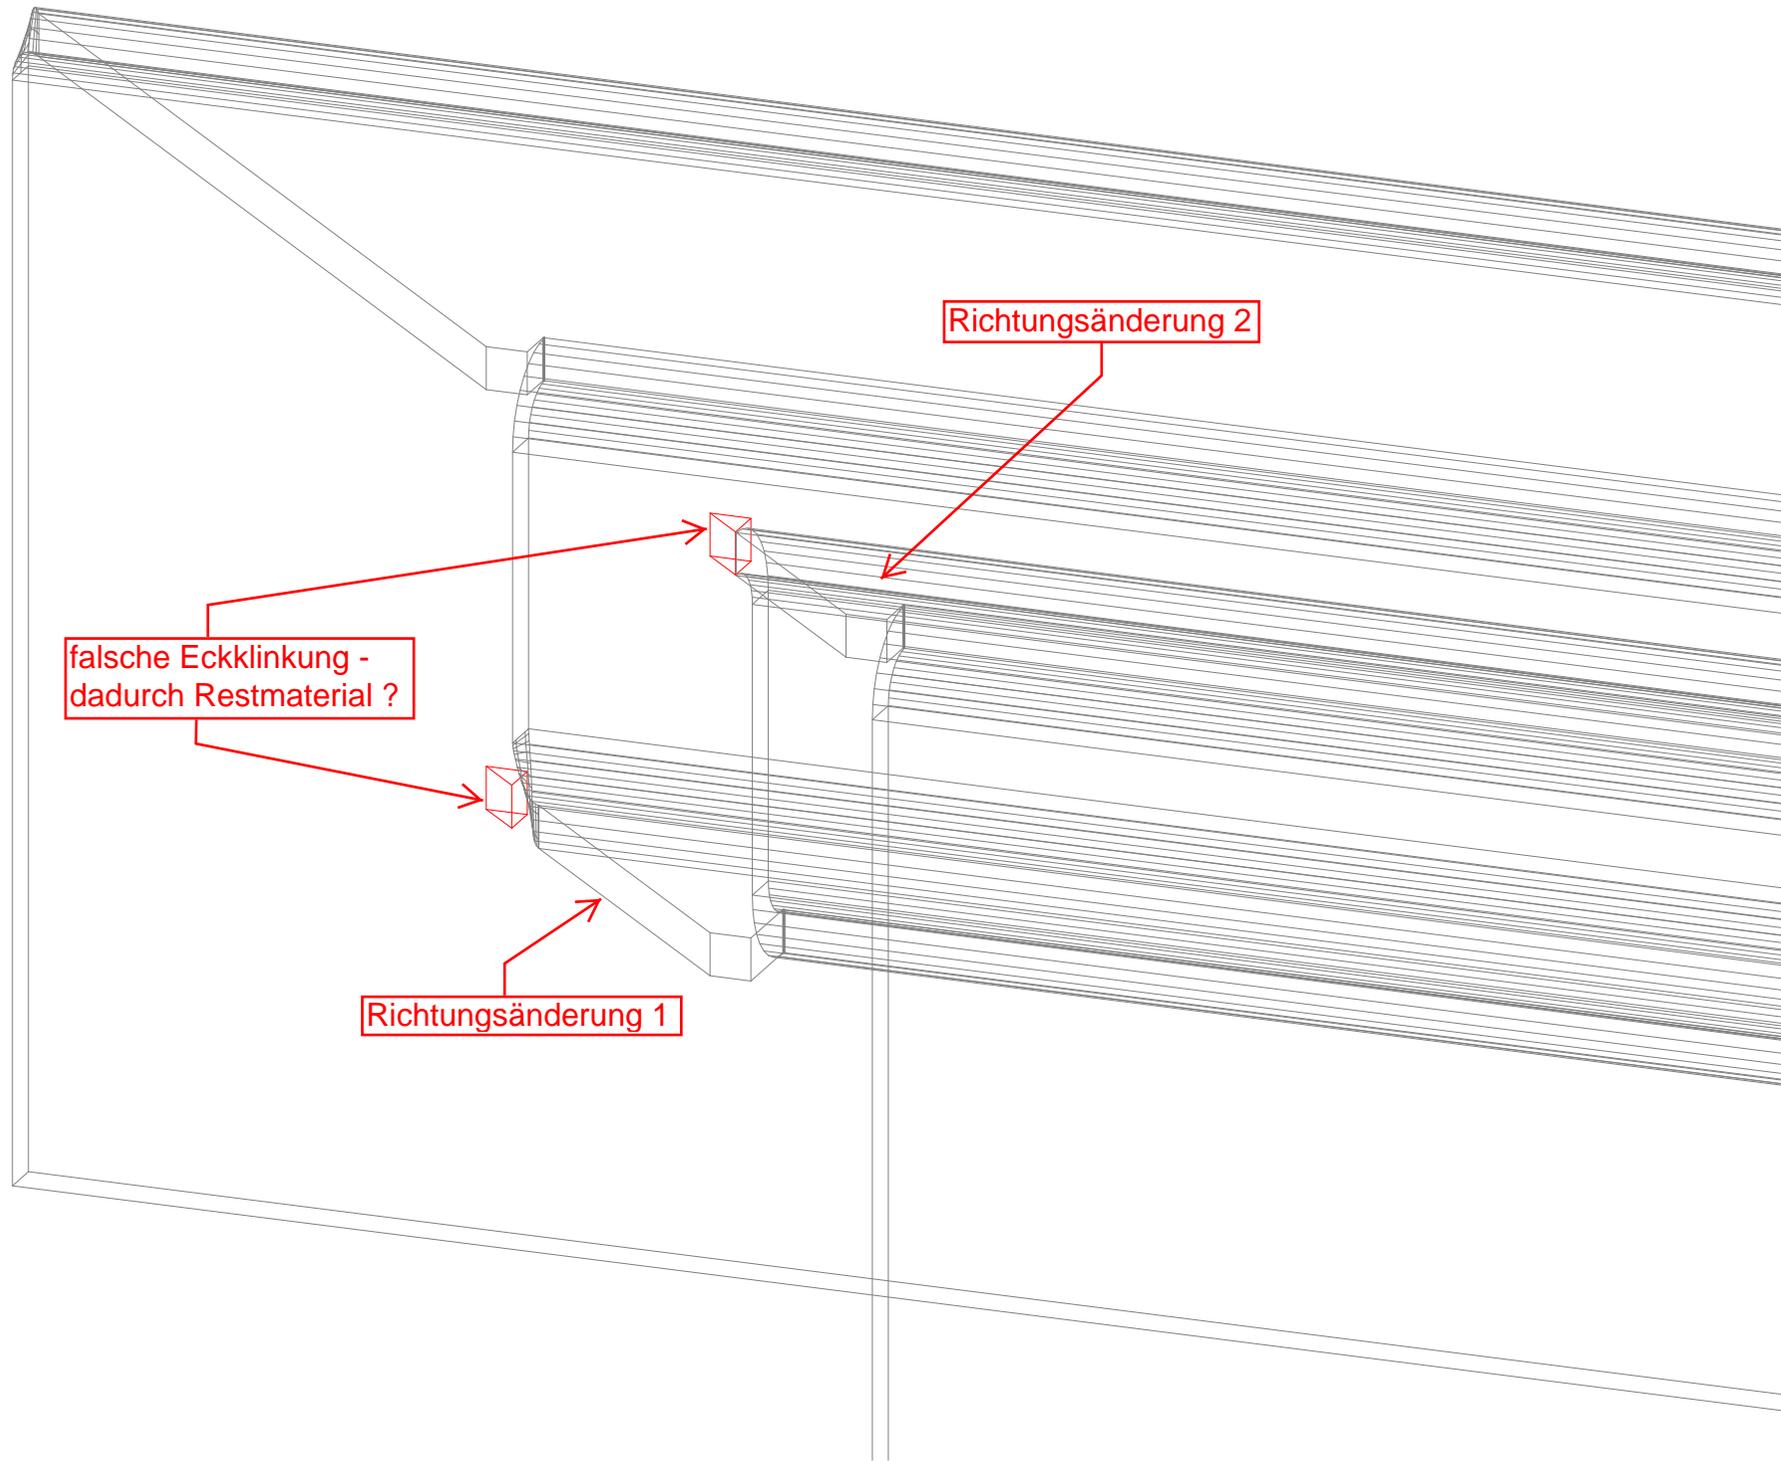
falsche Eckklinkung -  
dadurch Restmaterial ?

Richtungsänderung 1

Richtungsänderung 2
